Monitorización de estructuras de hormigón
mediante sensores de fibra óptica distribuida.

Tesis doctoral realizada por:
Gerardo Rodríguez Gutiérrez

Barcelona, Junio 2017

Universitat Politècnica de Catalunya
Departament d'Enginyeria Civil i Ambiental

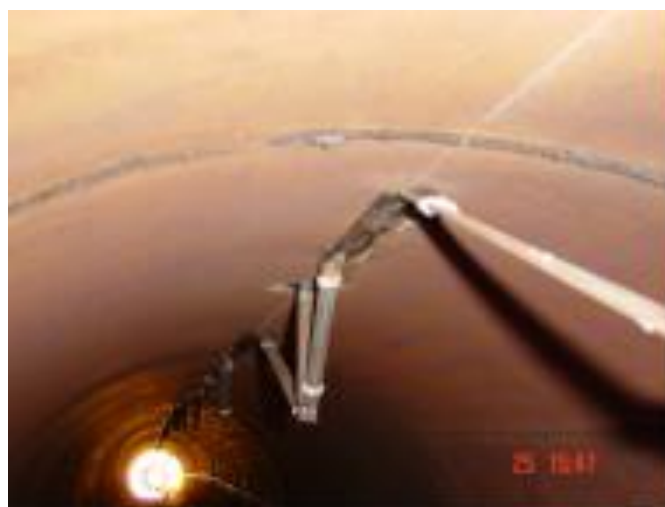
Fig. 3.7 Sección tubular del puente Wu Gorge y ubicación del SFOD (Tianguo, et al., 2011)

La monitorización consistió, en la detección de posibles desprendimientos locales o la aparición de fisuras, entre el hormigón interior y la estructura metálica y de sección tubular que conforma la estructura principal del puente. En la Fig. 3.7, se observa la sección tubular del puente, y también el SFOD que se utilizó durante la monitorización y que fue instalada antes de rellenar con hormigón el interior de la sección.

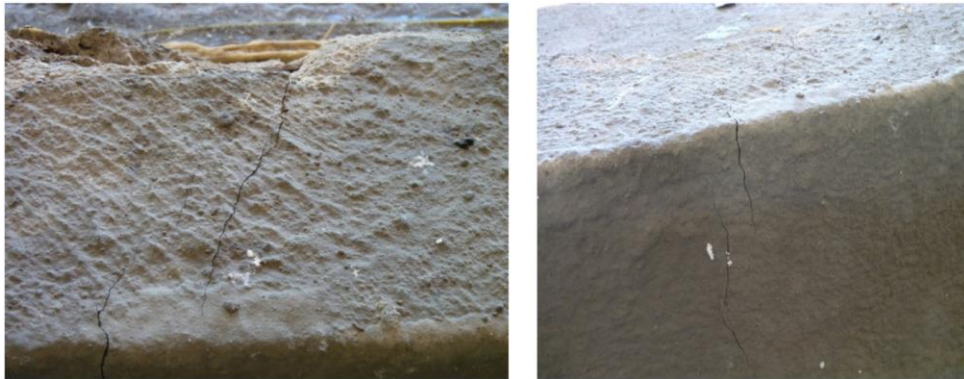
Fig. 3.13 Vista de la apertura de fisuras a una distancia de 10.5 m de la fibra óptica (Minardo, et al., 2012b).

Dicha fisura ya existía cuando la fibra óptica fue instalada, y tenía un ancho del orden de 1 mm. La fisura fue detectada visualmente, pero su ancho no pudo ser cuantificado por el sistema. En los registros de deformación obtenidos, la región de la fisura aparece con una longitud del orden de 1 m, lo cual corresponde a la resolución espacial del prototipo BOTDA que fue utilizado. Lo anterior se aprecia en la Fig. 3.14, y puede considerarse como una limitación a nivel cuantitativo de este sistema en la obtención de un patrón de daños de la estructura.

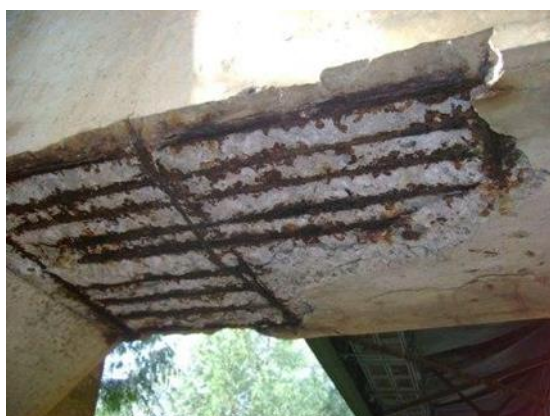
*Fig. 4.2 Corrosión de la armadura de un elemento de hormigón (Imagen tomada del sitio:
<https://rbconspro.wordpress.com/tag/corrosion-acero-de-refuerzo/>)*

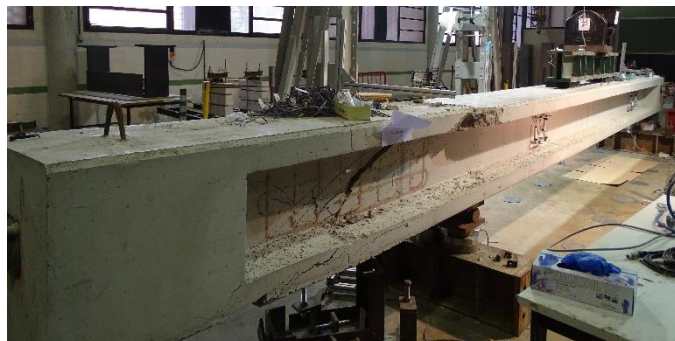
Fig. 5.27 Aspecto de la viga I-3 previo al ensayo a flexión.

Para realizar el ensayo a flexión se utilizó nuevamente la viga I-3. En la Fig. 5.27 se muestra el aspecto que guardaba esta viga antes del ensayo. Se aprecia claramente el fuerte nivel de daño concentrado en la zona de la viga que fue ensayada a cortante.

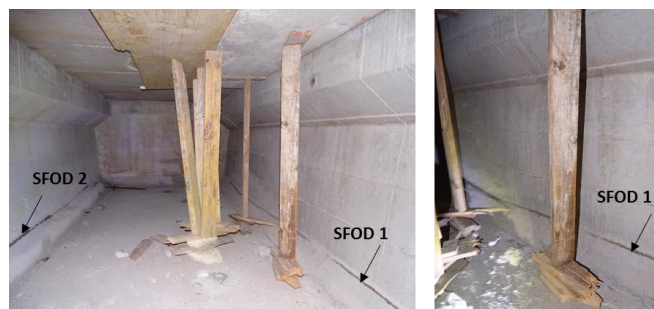
Fig. 7.15 Apuntalamiento posteriormente a la instalación y puesta en funcionamiento del SFOD1

También en la Tabla 7.1, se observa que entre las mediciones del 29 de junio y del 4 de noviembre de 2015, las etapas de monitorización temporal, se realizaron con los SFOD 1 y 2 de forma alternada. Sin embargo, a partir del 10 de diciembre de 2015 y hasta la fecha de la última medición realizada el 18 de febrero de 2016, las mediciones se realizaron únicamente con el SFOD2. Lo anterior, debido a que el SFOD1 presentó problemas, y no pudo volver a obtenerse información en este sensor. Posterior al falló del SFOD1, se realizó una inspección de toda la zona instrumentada. Durante esta inspección se encontró que debido a los trabajos de ampliación, se tuvo acceso a la zona instrumentada para apuntalar una pequeña zona. En las fotografías de la Fig. 7.15 se puede observar dicho apuntalamiento.
